Résurgence du lavoir de la Tannerie - Commune Saint Vit (25) Pompage CDS 25 – 27 et 28 septembre 2013

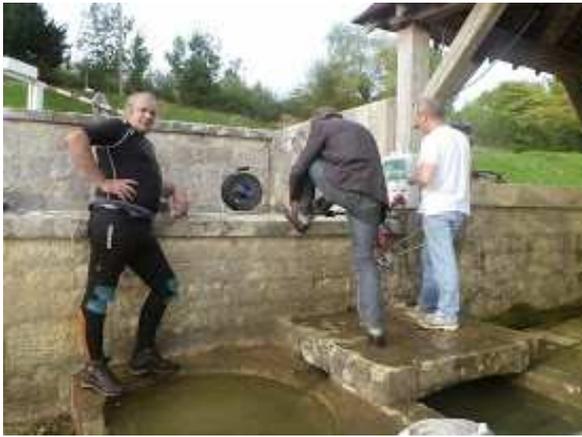
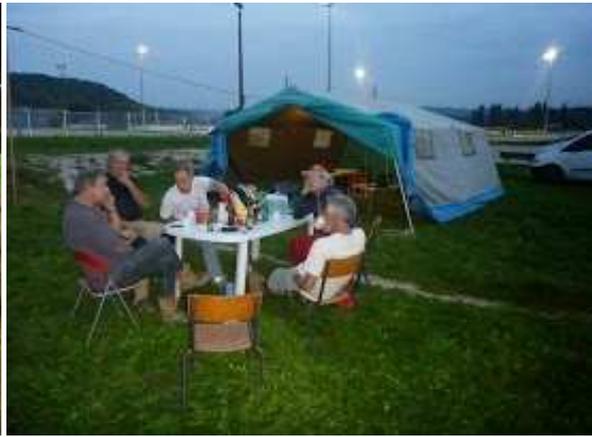
Le pompage s'organise. La commune de St Vit met gracieusement à notre disposition un branchement 32A 400V ainsi qu'une ligne électrique d'environ 100m à mettre en œuvre depuis le complexe sportif.

A 16h30, tout est en place et le pompage débute à 320m³/h avec 140+120+60m³/h dans le siphon à 20m de l'entrée

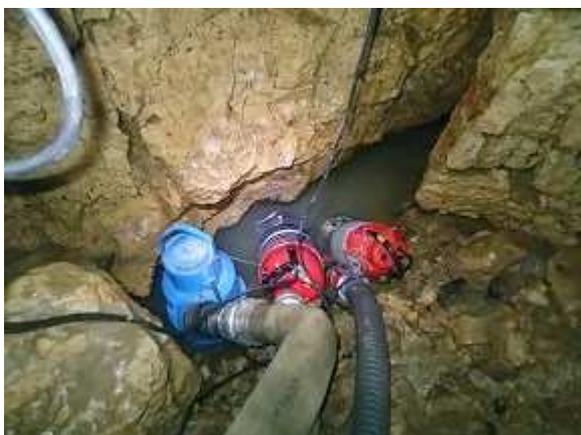
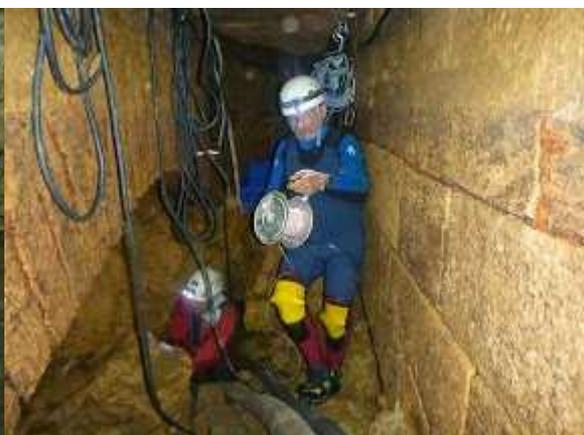
23h20, le siphon n°1 désamorce.

Nous décidons de franchir le siphon et positionner immédiatement les pompes dans un point bas avant le siphon n°2

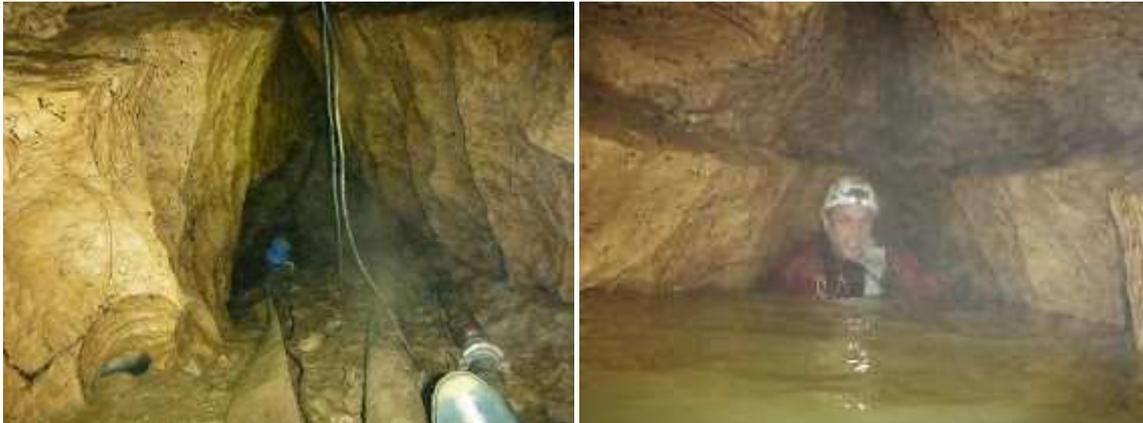
La pompe doit être repositionnée car le refoulement fait quelques coudes qui freinent l'évacuation.

Le niveau d'eau a légèrement remonté

Nous lançons le pompage avec 140+ 120m³/h.

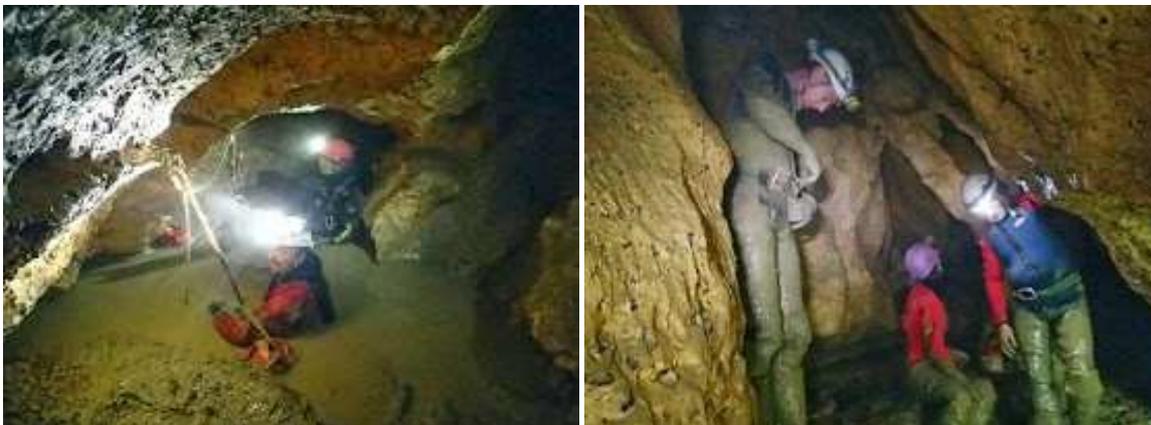
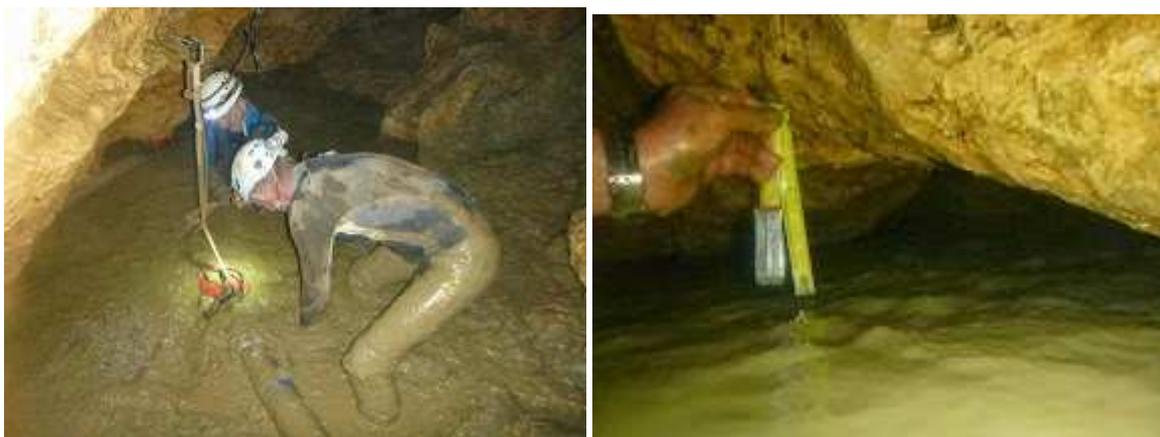
Il est enfin temps de mettre en œuvre la pompe « à boue » 60m³/h dans le siphon n°2.

Afin d'évacuer des eaux très chargées sans trop de pertes de charge, cette pompe fonctionne avec des tuyaux de refoulement diamètre 80mm rigides. La mise en œuvre se fait en assemblant entre elles des longueurs de 5m.

Nous baignons jusqu'au ventre dans un bassin de boue grumeleuse. Les 60m³/h de la pompe ne suffisent pas à contenir le débit d'arrivée.

En parallèle, nous lui joignons la pompe 140m³/h qui sera positionnée en surface pour ne pas trop l'envaser

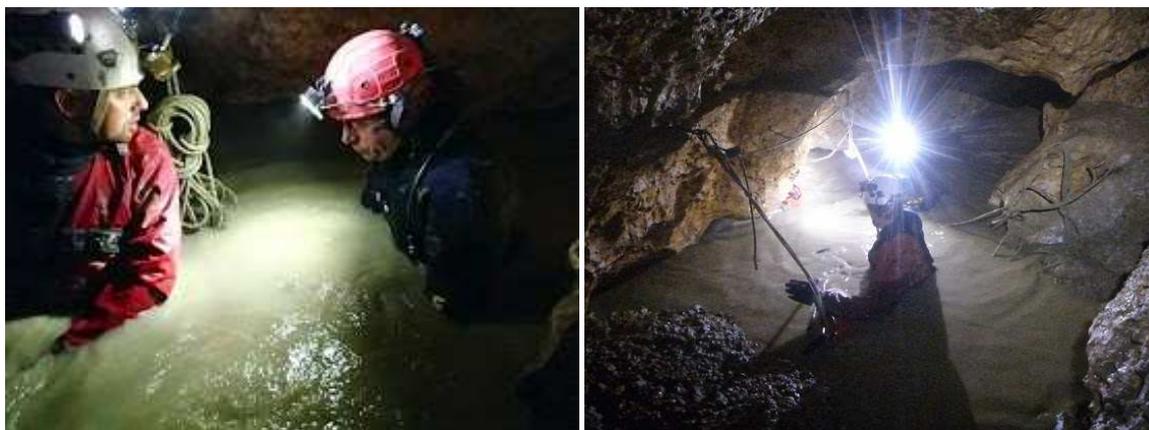
Le pompage reste très compliqué. La boue de type grumeleuse est constituée d'éléments compacts en suspension dans l'eau. Cette boue non homogène ne convient pas bien à nos pompes. La pompe à boue ne fonctionne pas à son rendement optimal. La pompe 140m³/h s'envase, et elle demande un nettoyage constant.

Le passage vers l'amont est ouvert de façon précaire sur une hauteur variant entre 4 et 8cm. malgré nos efforts acharnés, il est difficile de faire baisser le niveau.

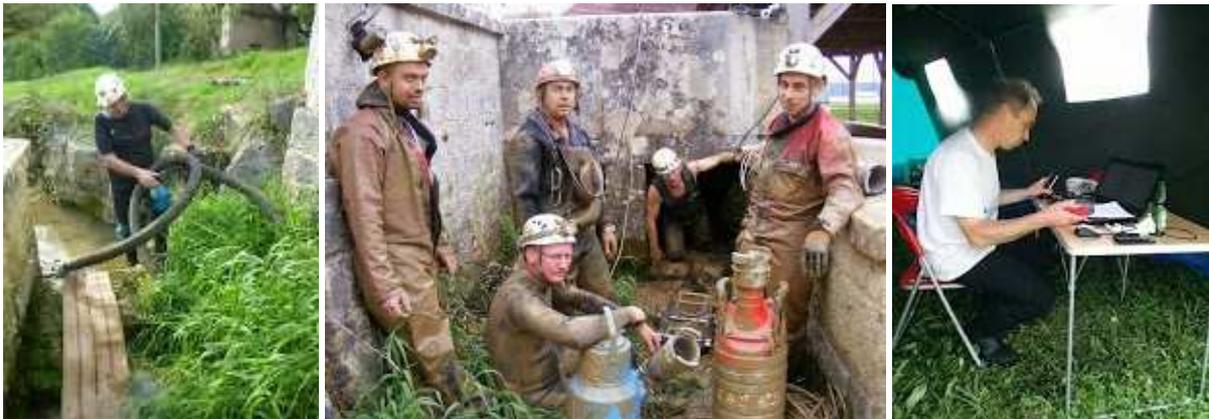
Rapidement une topographie sommaire est dressée jusqu'à la voûte basse. Elle devra être confirmée et poursuivie avec des méthodes de mesures plus précises lors d'une prochaine expédition.

Les graphiques sont explicites et identifient fort bien les 2 courbes de tarissement des aquifères respectifs

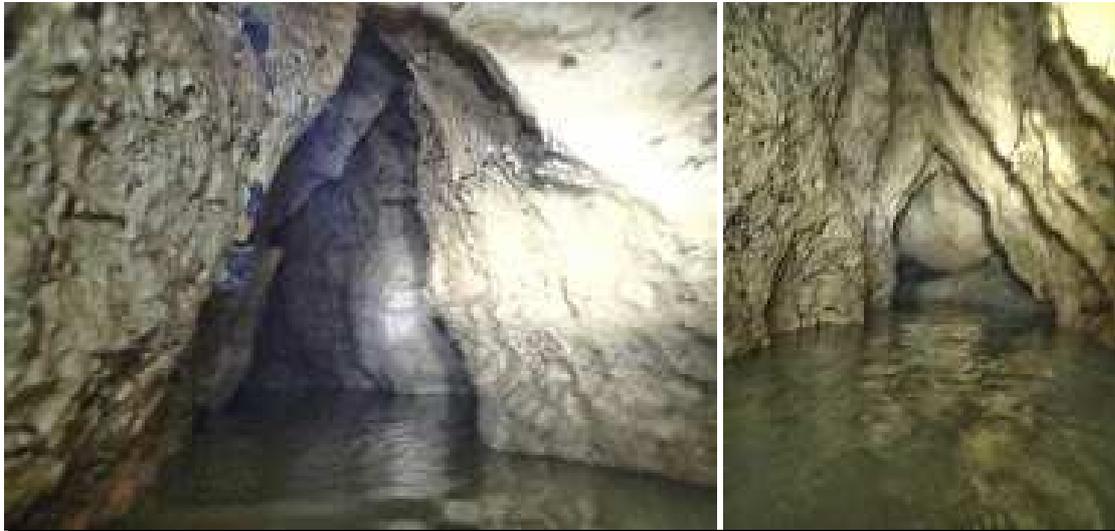
Le pompage doit se faire en phase d'étiage de l'aquifère karstique (grotte du lavoir) et un niveau piézométrique bas de l'aquifère alluvial de la plaine de St Vit

Pascal nous rejoint en début de soirée. Il organise rapidement un suivi piézométrique afin de mieux visualiser par des courbes les différentes étapes de vidange de l'aquifère karstique au contact avec l'aquifère alluvial de la plaine de st vit.

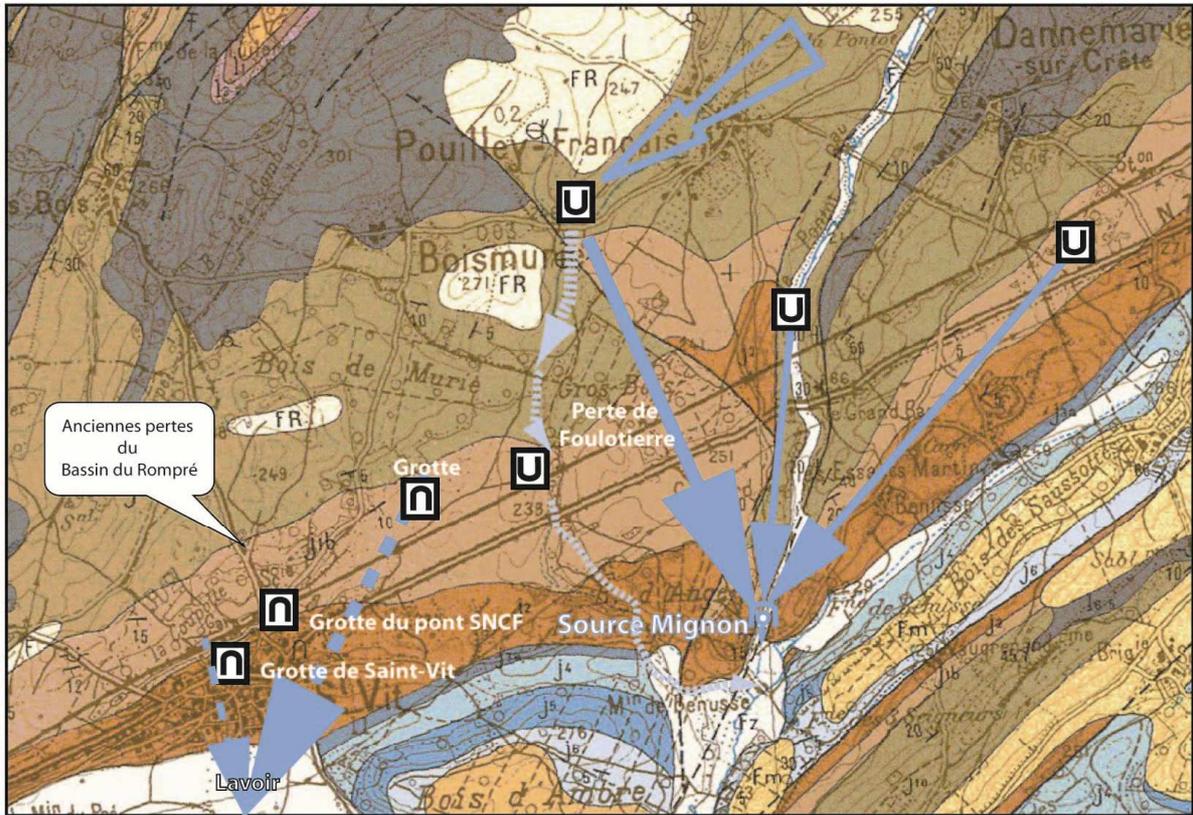
Extrait de la carte géologique de Besançon / échelle modifiée
